KİRA DEĞERLEME RAPORU

**EMLAK KONUT GYO A.Ş.
Bakırköy / İSTANBUL
(Eski Akfil Tesisi)**

DEĞERLEME KONUSU İŞİN İSMİ	: Bakırköy'de konumlu olan tesisin aylık kira değerinin tespiti

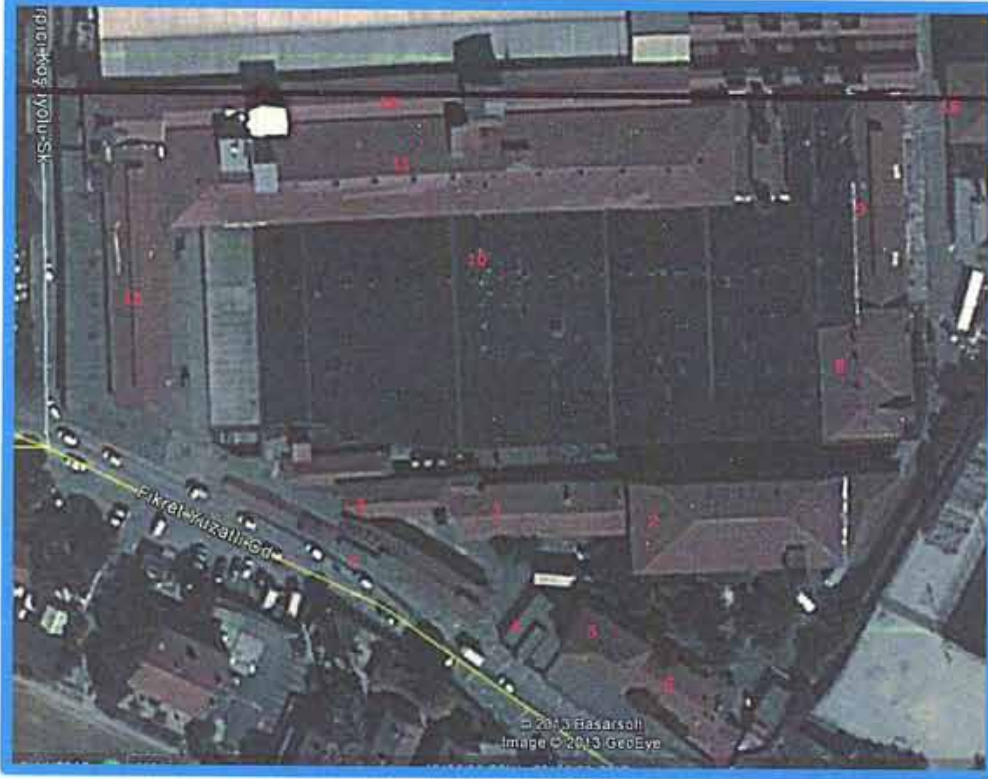
192 ada 9 no'lu parsel üzerinde yer alan yapılar

1 NO'LU YAPI: İDARİ BİNA	
İNŞAAT TARZI	: Betonarme karkas
İNŞAAT NİZAMI	: Bitişik
YAPININ YAŞI	: ~ 45
KAT ADEDİ	: 2 (zemin + 1 normal kat)
KULLANIM ALANI	: 1.065 m ²
ELEKTRİK	: Şebeke
SU - KANALİZASYON	: Şebeke
ZEMİN KAPLAMA	: PVC ve seramik
DUVAR	: Plastik boyalı
DOĞRAMA	: Pencereler alüminyum, kapılar ahşap
DIŞ CEPHE	: Sıva + akrilik boya
ÇATI	: Kiremit
KULLANIM DURUMU	: Boş durumda olup tesis kiracısı tarafından kullanılmamaktadır.
YAPININ DURUMU	: Bina bakımsız durumda olup ciddi bir tadilat ihtiyacı bulunmaktadır.

2 NO'LU YAPI: DEPO	
İNŞAAT TARZI	: Betonarme karkas
İNŞAAT NİZAMI	: Bitişik
YAPININ YAŞI	: ~ 45
KAT ADEDİ	: 2 (zemin + 1 normal kat)
KULLANIM ALANI	: 1.620 m ²
ELEKTRİK	: Şebeke
SU - KANALİZASYON	: Şebeke
ZEMİN KAPLAMA	: Dökme mozaik
DUVAR	: Plastik boyalı
DOĞRAMA	: Pencereler ve kapılar demir
DIŞ CEPHE	: Sıva + akrilik boya
ÇATI	: Kiremit
KULLANIM DURUMU	: Boş durumda olup tesis kiracısı tarafından kullanılmamaktadır.
YAPININ DURUMU	: Bina bakımsız durumda olup ciddi bir tadilat ihtiyacı bulunmaktadır.

3 NO'LU YAPI: ATÖLYE BİNASI	
İNŞAAT TARZI	: Betonarme karkas
İNŞAAT NİZAMI	: Bitişik
YAPININ YAŞI	: ~ 45
KAT ADEDİ	: 2 (zemin + 1 normal kat)
KULLANIM ALANI	: 550 m ²
ELEKTRİK	: Şebeke
SU - KANALİZASYON	: Şebeke
ZEMİN KAPLAMA	: Dökme mozaik ve PVC kaplama
DUVAR	: Plastik boyalı
DOĞRAMA	: Pencereler demir kapılar ahşap
DIŞ CEPHE	: Sıva + akrilik boya
ÇATI	: Kiremit
KULLANIM DURUMU	: Boş durumda olup tesis kiracısı tarafından kullanılmamaktadır.
YAPININ DURUMU	: Bina bakımsız durumda olup ciddi bir tadilat ihtiyacı bulunmaktadır.

4 NO'LU YAPI: PERSONEL BİNASI	
İNŞAAT TARZI	: Betonarme karkas
İNŞAAT NİZAMI	: Bitişik
YAPININ YAŞI	: ~ 45
KAT ADEDİ	: 1 (zemin kat)
KULLANIM ALANI	: 400 m ²
ELEKTRİK	: Şebeke
SU - KANALİZASYON	: Şebeke
ZEMİN KAPLAMA	: Dökme mozaik ve PVC kaplama
DUVAR	: Plastik boyalı
DOĞRAMA	: Pencere alüminyum, kapılar ahşap
DIŞ CEPHE	: Sıva + akrilik boya
ÇATI	: Kiremit
KULLANIM DURUMU	: Kiracısı tarafından güvenlik binası ve personel odası olarak kullanılmaktadır.
YAPININ DURUMU	: Bina bakımsız durumda olup ciddi bir tadilat ihtiyacı bulunmaktadır.

5 NO'LU YAPI: İBM BİNASI	
İNŞAAT TARZI	: Betonarme karkas
İNŞAAT NİZAMI	: Bitişik
YAPININ YAŞI	: ~ 45
KAT ADEDİ	: 3 (zemin + 2 normal kat)
KULLANIM ALANI	: 685 m ²
ELEKTRİK	: Şebeke
SU - KANALİZASYON	: Şebeke
ZEMİN KAPLAMA	: Seramik, laminant ve PVC kaplama
DUVAR	: Plastik boyalı
DOĞRAMA	: Pencere PVC ve kapılar ahşap
DIŞ CEPHE	: Sıva + akrilik boya
ÇATI	: Kiremit
KULLANIM DURUMU	: Boş durumda olup kiracısı tarafından kullanılmamaktadır.
YAPININ DURUMU	: Bina bakımsız durumda olup ciddi bir tadilat ihtiyacı bulunmaktadır.

6 NO'LU YAPI: YEMEKHANE	
İNŞAAT TARZI	: Betonarme karkas
İNŞAAT NİZAMI	: Bitişik
YAPININ YAŞI	: ~ 45
KAT ADEDİ	: 1 (zemin kat)
KULLANIM ALANI	: 210 m ²
ELEKTRİK	: Şebeke
SU - KANALİZASYON	: Şebeke
ZEMİN KAPLAMA	: Seramik ve mermer
DUVAR	: Plastik boyalı
DOĞRAMA	: PVC
DIŞ CEPHE	: Sıva + akrilik boya
ÇATI	: Kiremit
KULLANIM DURUMU	: Tesis kiracısı tarafından personel yemekhanesi olarak kullanılmaktadır.
YAPININ DURUMU	: Bina bakımsız durumda olup ciddi bir tadilat ihtiyacı bulunmaktadır.

7 NO'LU YAPI: JENERATÖR BİNASI	
İNŞAAT TARZI	: Yığma
İNŞAAT NİZAMI	: Bitişik
YAPININ YAŞI	: ~ 45
KAT ADEDİ	: 2 (zemin kat)
KULLANIM ALANI	: 250 m ²
ELEKTRİK	: Şebeke
SU - KANALİZASYON	: Şebeke
ZEMİN KAPLAMA	: Şap beton
DUVAR	: Sıva
DOĞRAMA	: Demir
KULLANIM DURUMU	: Boş durumda olup tesis kiracısı tarafından kullanılmamaktadır.
YAPININ DURUMU	: Yapı bakımsız durumda olup ciddi bir tadilat ihtiyacı bulunmaktadır.

8 VE 9 NO'LU YAPILAR: DEPOLAR	
İNŞAAT TARZI	: Betonarme karkas
İNŞAAT NİZAMI	: Bitişik
YAPININ YAŞI	: ~ 45
KAT ADEDİ	: Kısmen 1, kısmen 2 katlı (zemin + 1 normal kat)
KULLANIM ALANI	: 2.470 m ²
ELEKTRİK	: Şebeke
SU - KANALİZASYON	: Şebeke
ZEMİN KAPLAMA	: Karo mozaik
DUVAR	: Plastik boyalı
DOĞRAMA	: Demir
DIŞ CEPHE	: Sıva + akrilik boya
ÇATI	: Kiremit
KULLANIM DURUMU	: Kiracısı tarafından depo olarak kullanılmaktadır.
YAPININ DURUMU	: Bina bakımsız durumda olup ciddi bir tadilat ihtiyacı bulunmaktadır. Yer yer yapının taşıyıcılarında güçlendirme işlemleri yapılmıştır.

10 NO'LU YAPI: ANA DEPO (ESKİ DOKUMA)	
İNŞAAT TARZI	: Betonarme karkas
İNŞAAT NİZAMI	: Bitişik
YAPININ YAŞI	: ~ 45
KAT ADEDİ	: 2 (zemin kat)
KULLANIM ALANI	: 10.400 m ²
ELEKTRİK	: Şebeke
SU - KANALİZASYON	: Şebeke
ZEMİN KAPLAMA	: Karo mozaik
DUVAR	: Plastik boyalı
DOĞRAMA	: demir
DIŞ CEPHE	: Sıva + akrilik boya
ÇATI	: Kiremit
KULLANIM DURUMU	: Kiracısı tarafından depo olarak kullanılmaktadır.
YAPININ DURUMU	: Bina bakımsız durumda olup ciddi bir tadilat ihtiyacı bulunmaktadır. Yer yer yapının taşıyıcılarında güçlendirme işlemleri yapılmıştır. Ayrıca depo içerisinde yangın çıkış koridorları inşa edilmiştir.

11, 12 ve 13 NO'LU YAPILAR: DEPO	
İNŞAAT TARZI	: Betonarme karkas
İNŞAAT NİZAMI	: Bitişik
YAPININ YAŞI	: ~ 45
KAT ADEDİ	: 1 (zemin kat)
KULLANIM ALANI	: 8.420 m ²
ELEKTRİK	: Şebeke
SU - KANALİZASYON	: Şebeke
ZEMİN KAPLAMA	: Karo mozaik
DUVAR	: Plastik boyalı
DOĞRAMA	: Demir
DIŞ CEPHE	: Sıva + akrilik boya
ÇATI	: Kiremit
KULLANIM DURUMU	: Kiracısı tarafından depo olarak kullanılmaktadır.
YAPININ DURUMU	: Bina bakımsız durumda olup ciddi bir tadilat ihtiyacı bulunmaktadır. Yer yer yapının taşıyıcılarında güçlendirme işlemleri yapılmıştır. Ayrıca depo içerisinde yangın çıkış koridorları inşa edilmiştir.

Parsel üzerinde yer alan diğer yapılar kullanılamaz durumda olup yapıların büyük bir kısmı yıkılmıştır. Yapılar metruk durumda olduklarından kira değerlemesinde dikkate alınmamışlardır.
