HALK GAYRİMENKUL YATIRIM ORTAKLIĞI A.Ş

İSTANBUL İLİ BEYOĞLU İLÇESİ, KILIÇALI MAHALLESİ 57 ADA
,14 PARSELDE YER ALMAKTA OLAN 10 KATLI BETONARME
KARKAS BİNA VASIFLI TAŞINMAZIN DEĞERLENDİRİLMESİ

GAYRİMENKUL DEĞERLEME RAPORU

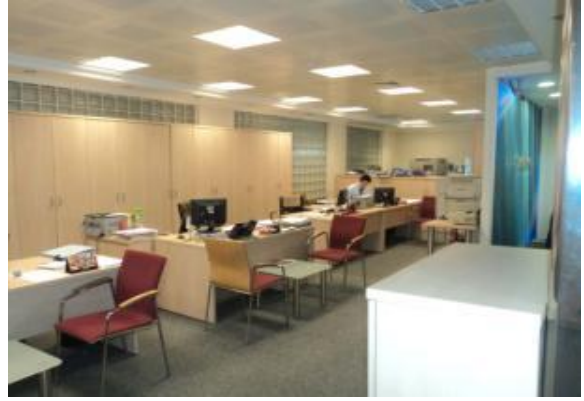
ZEMİN KAT SALIPAZARI TİCARİ ŞUBE

ZEMİN KAT: 1 numaralı bağımsız bölümün konumlandığı zemin kat alanında; ayrı bir girişi olan Halk Bankası Salıpazarı Şubesi ve Genel Müdürlük Ek Hizmet Binası güvenlik girişi mevcut olup, zemin kat merdiven evi ve sahanlıkları granittir. Zemin kat zemini, seranit, tavan; spot aydınlatmalı taş yünü asma tavadır.

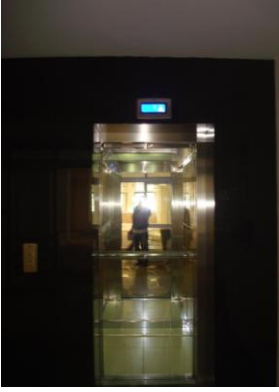
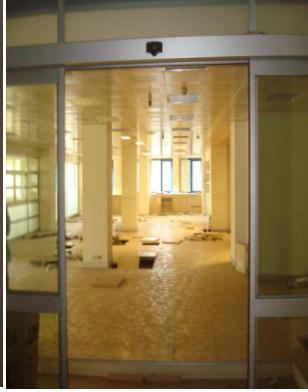
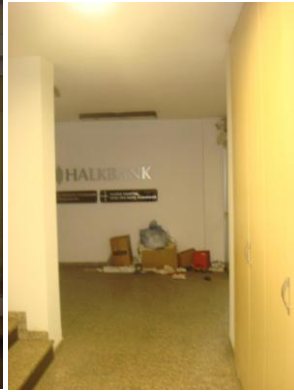
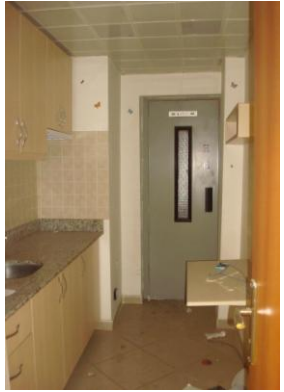
1.KAT

1.NORMAL KAT:2 numaralı bağımsız bölümün konumlandığı 1.Kat alanı hali hazırda boş durumda olup. Zemini, seranit-granittir. .

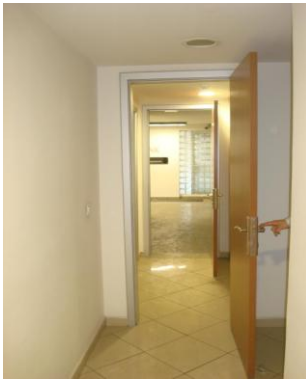
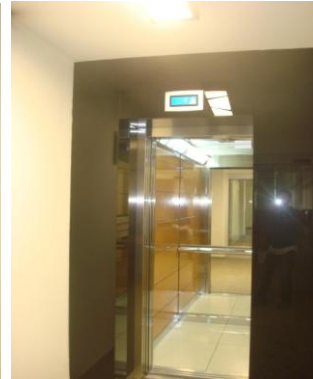
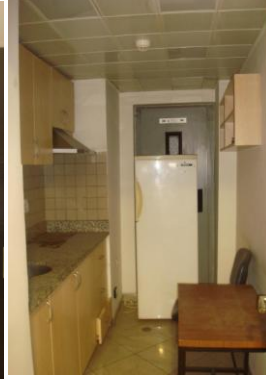
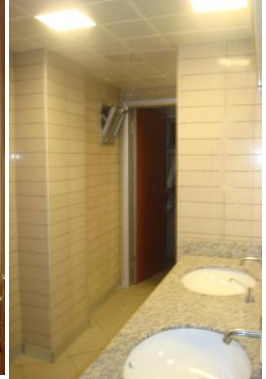
2.KAT

2.NORMAL KAT:3 numaralı bağımsız bölümün konumlandığı 2.Kat alanı hali hazırda boş durumda olup. Zemini, seranit-granittir. .

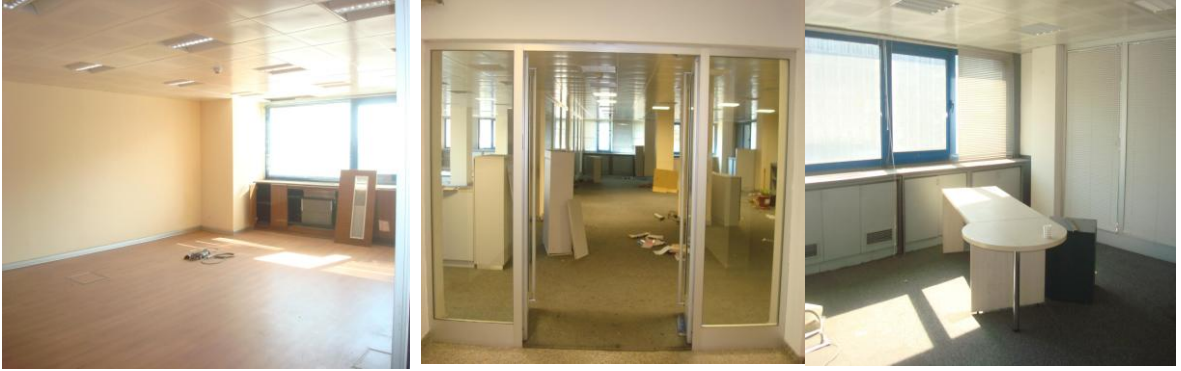
3.KAT

3.NORMAL KAT:4 numaralı bağımsız bölümün konumlandığı 3.Kat alanı hali hazırda boş durumda olup. Zemini, seranit-granittir. .

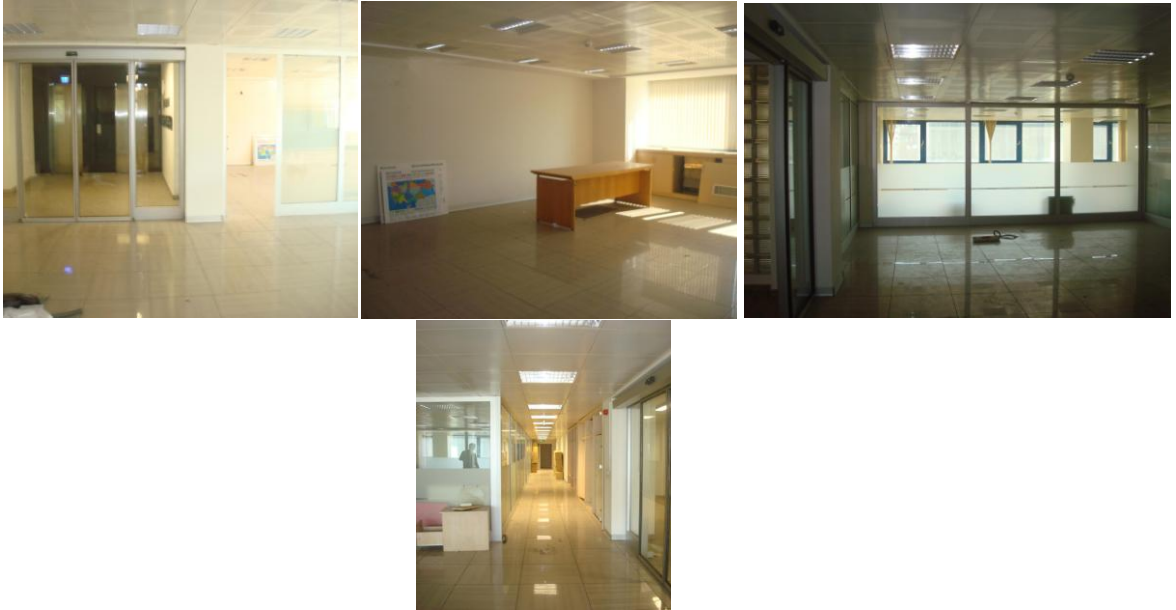
4.KAT

4.NORMAL KAT:5 numaralı bağımsız bölümün konumlandığı 4.Kat alanı hali hazırda boş durumda olup. Zemini, seranit-granittir. .

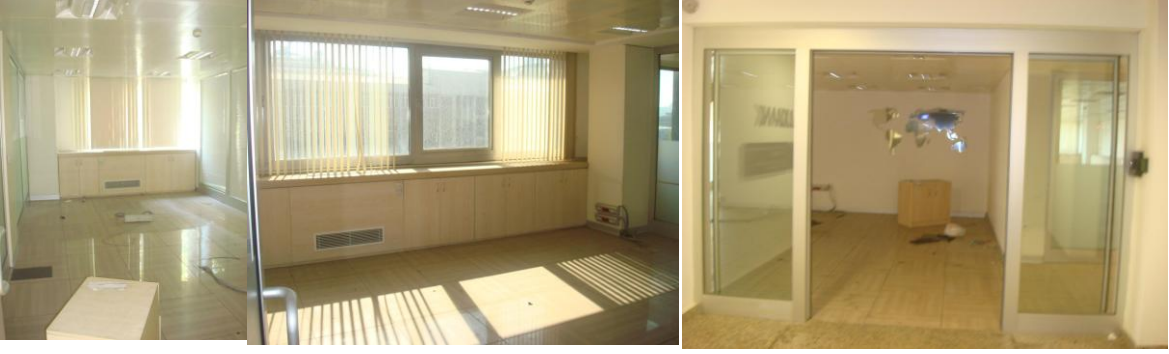
5.KAT

5.NORMAL KAT:6 numaralı bağımsız bölümün konumlandığı 5.Kat alanı hali hazırda boş durumda olup. Zemini, seranit-granittir. .

Topografik yapısı itibari ile kuzey güney yönünde eğimli olan parseldeki kot farkından dolayı 5. normal kat seviyesinde sokağa çıkış kapısı bulunmaktadır.Değerleme konusu taşınmaz toplam 7294 m2 kullanım alanına sahiptir

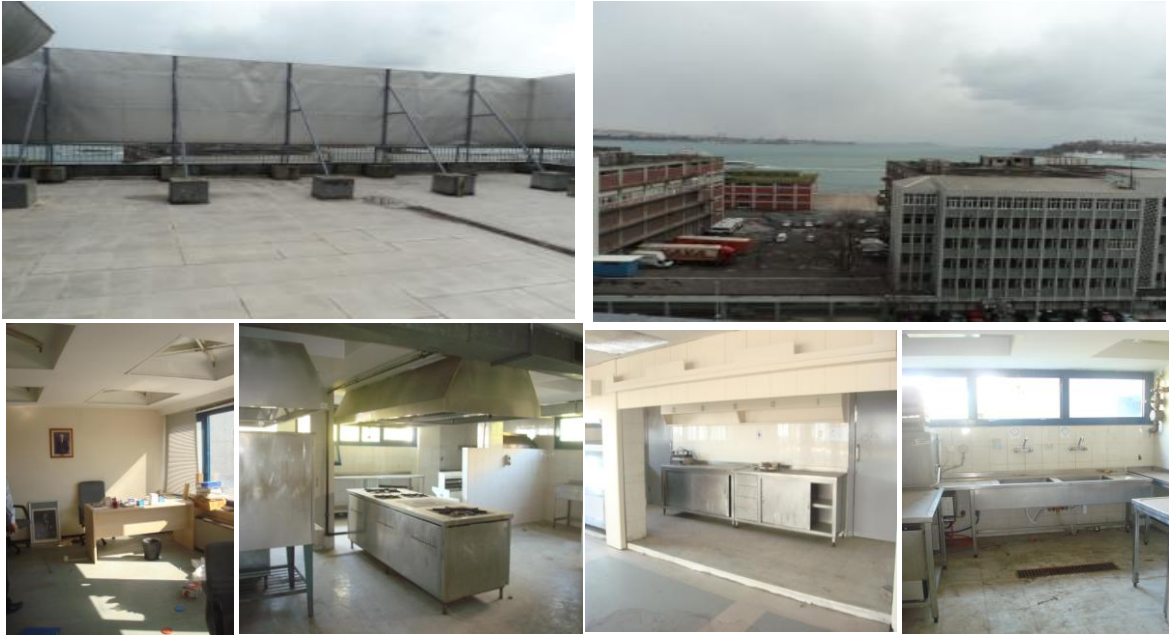
8 KAT(ÇEKME KAT)

8.NORMAL KAT(ÇEKME KAT):9 numaralı bağımsız bölümün konumlandığı 8.Kat alanında; Destek Hizmetleri, yemekhane, mutfak, teras ve ofis bulunmaktadır. Zemini, seranit-granittir. .
